# 建设项目竣工环境保护 验收监测报告

中佳检(2017)122号

孟关汽贸城通源汽车文化广场广汽本田 4S 店  
建设项目

贵阳贵和汽车销售服务有限公司

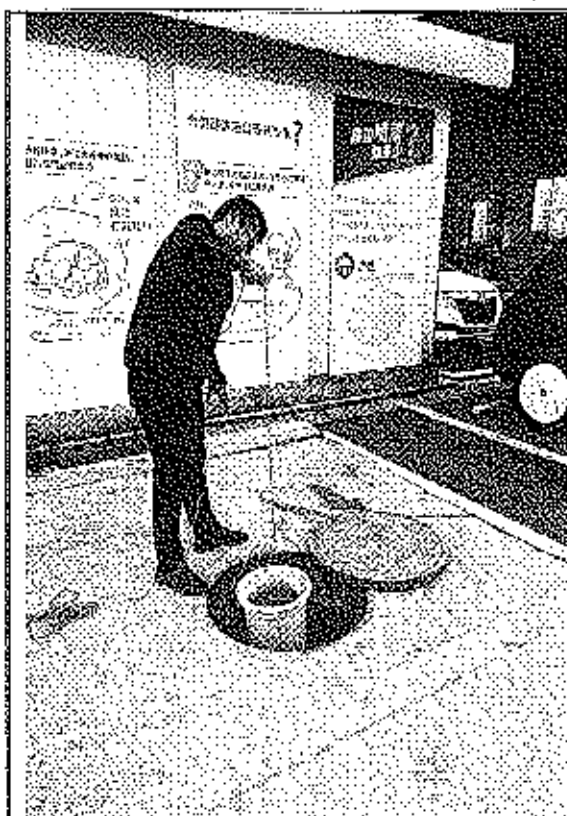
编号	监测点位	监测因子	备注
FS1	化粪池排放口	pH 值、SS、COD <sub>Cr</sub> 、氨氮、TP、BOD <sub>5</sub> 、粪大肠菌群、动植物油类、石油类、阴离子表面活性剂、总氮	处理生活废水
FS2	沉淀池出口	pH 值、SS、石油类、COD <sub>Cr</sub> 、BOD <sub>5</sub> 、石油类、阴离子表面活性剂、总氮、TP	处理打磨、汽车清洗废水

FS1: 化粪池

根据 2017 年 12 月 29 日~2017 年 12 月 30 日的监测结果,化粪池排放口、沉淀池排放口出水水质 pH 值、化学需氧量、五日生化需氧量、石油类、悬浮物、阴离子表面活性剂、氨氮、总氮、总磷等指标监测结果均满足《汽车维修业水污染物排放标准》(GB26877-2011)间接排放标准限值要求。

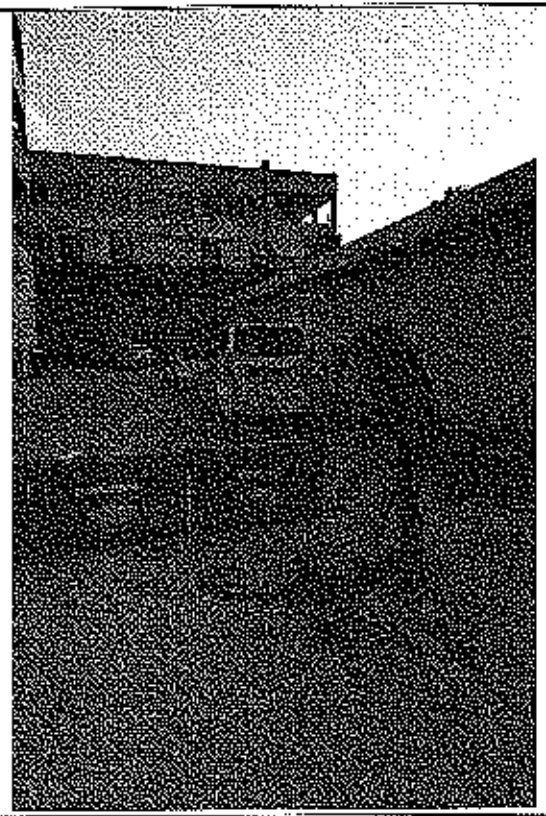
FS2: 沉淀池

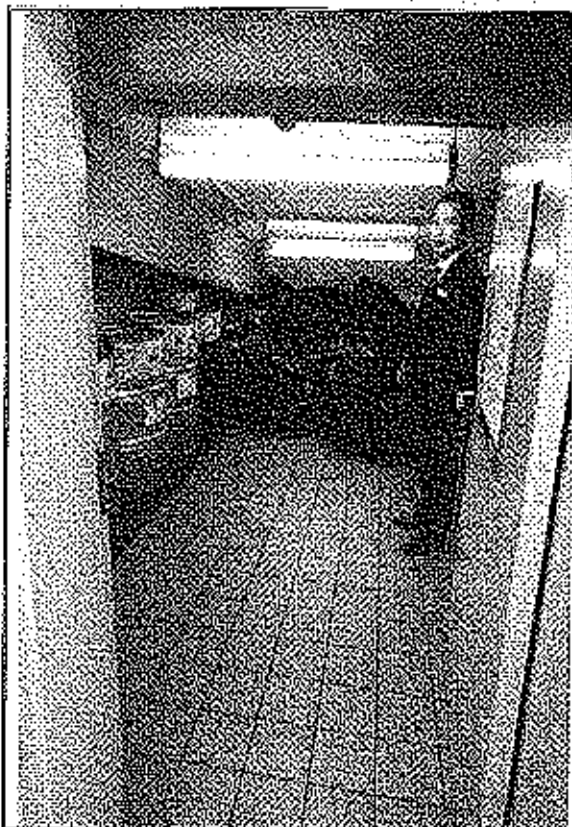
危险废物：包括废棉丝（油抹布）、废机油、废手套、废溶剂、废刹车油、废表面活性剂、废铅蓄电池、废油渣、废气净化中置换下来的活性炭以及隔油池收集的废油泥及隔油沉淀池产生的沉淀污泥等。废油、废液设置专用的回收大桶，按油、液类型分类回收，危险固废送有资质单位回收处置。

危险废物暂存间
